## **Diagnóstico integral para la humanización del espacio arquitectónico en el Centro de Bachillerato Tecnológico Industrial y de Servicios No. 46**

Comprehensive diagnosis for humanization of the architectural space  
at the Industrial and Services Technological High School No. 46

La institución objeto de estudio se encuentra en la coordenada geográfica 21° 59' 12" norte y 99° 01' 07" oeste; corresponde al Centro de Bachilleres Tecnológicos, Industriales y de Servicios No. 46 (CBTIS 46), ubicado dentro de la zona urbana de Ciudad Valles, San Luis Potosí. Se trata de una institución de carácter educativo, perteneciente al nivel medio superior, cuyo servicio académico se ofrece en la modalidad de preparatoria. Al frente del plantel está la figura de director, quien funge como responsable principal y vínculo directo para el desarrollo del diagnóstico.

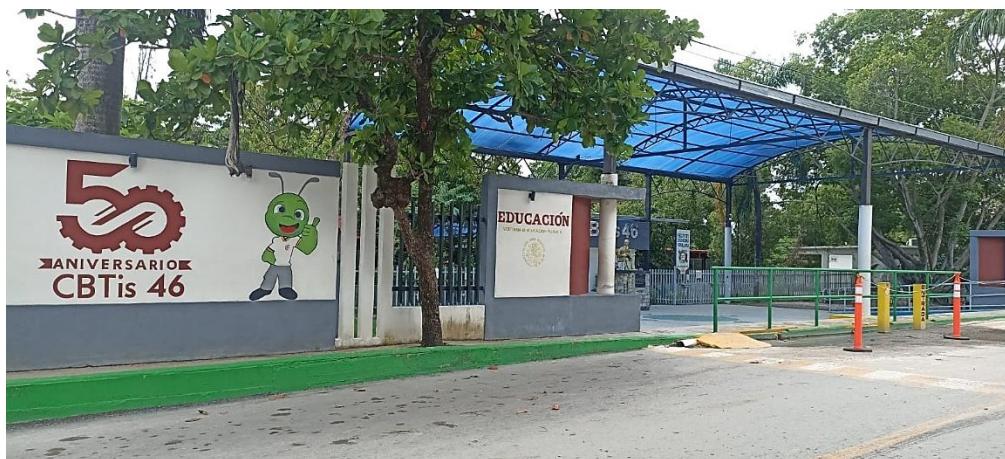
#### Figura 1

Los riesgos naturales que se consideran son por la escorrentía de agua pluvial proveniente de la Carretera Valles Tampico, que en los 200m de longitud con una pendiente suave pero constante, alcanza una velocidad que provoca el bloqueo parcial del acceso a la Institución.

Acceso al CBTIS°46
