Daños por Goteras en la Propiedad Horizontal Colombiana: Análisis Jurídico de la Responsabilidad Civil

Damage due to Water Leak in Colombian Condominiums: Legal
Analysis of Civil Liability

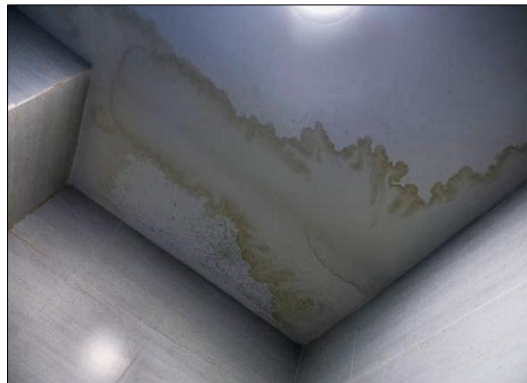
Figura 1

Las manifestaciones visibles mostradas en la imagen pueden originarse en el diseño, por falta de detalles para controlar lluvia y agua subterránea, o envoltentes deficientes; en la construcción, por no reparar desniveles cerca de la fundación; y en la operación y mantenimiento, como el crecimiento de moho, causado por las fallas anteriores o malas prácticas de mantenimiento.

Humedad y moho en espacios interiores de los edificios

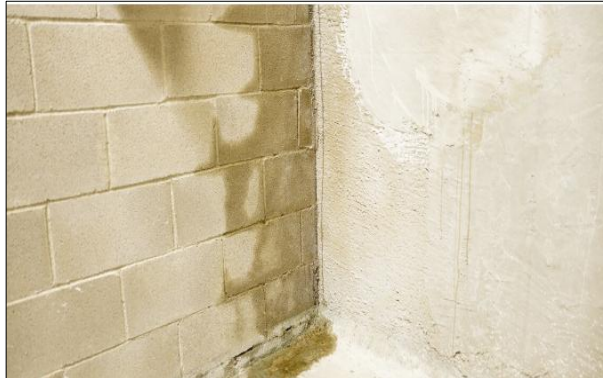
Figura 2

Las manifestaciones visibles mostradas en la imagen pueden tener su origen en el diseño, como una inclinación incorrecta en los bordillos; en la construcción, como fugas en el cerramiento; y en la operación y mantenimiento, como tapajuntas dañados en manejadoras de aire en techos o la falta de inspección y reparación de filtraciones.

Humedad que se produce en las juntas o cerramientos de edificación

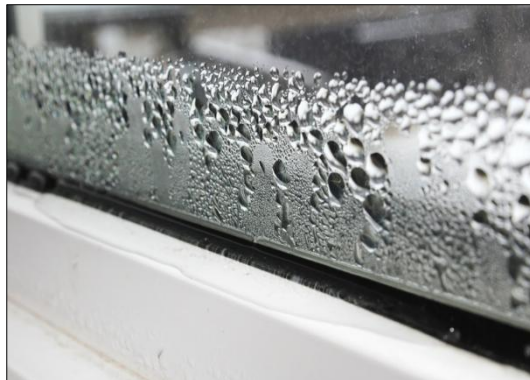
Figura 3

La condensación visible en la imagen se muestra en superficies originadas de un diseño deficiente del drenado de condensados, en la falta de limpieza de serpentines de enfriamiento del sistema HVAC (Calefacción, Ventilación y Aire Acondicionado - Heating, Ventilation, and Air Conditioning en inglés) durante la construcción, o en la operación y mantenimiento por una bandeja de drenaje obstruida.

Condensación en ventanas

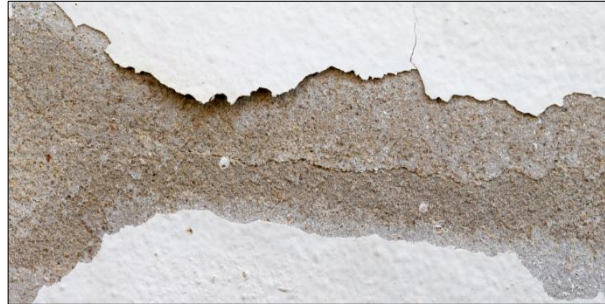
Figura 4

La pintura desprendida puede ser una manifestación visible causada por fugas en el cerramiento debido a problemas en el control de lluvia y agua subterránea durante el diseño, por tapajuntas ausentes o mal diseñados en la envolvente de la edificación durante la construcción, o por fallas en la reparación de desniveles cerca de la fundación en la etapa de operación y mantenimiento.

Desprendimiento de pintura por humedad

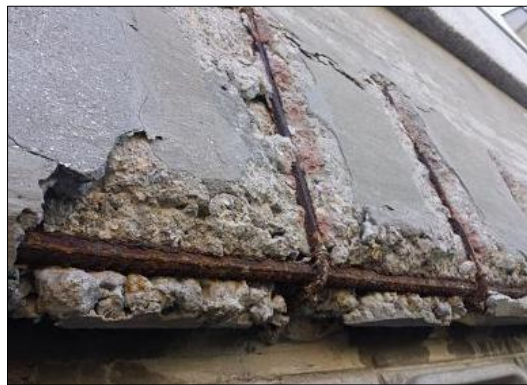
Figura 5

La corrosión visible en la imagen puede originarse en un drenaje del subsuelo mal diseñado, en la falta de tejas o tejas desprendidas durante la construcción, o en la falta de inspección y control de humedad en estructuras metálicas durante la operación y mantenimiento.

Corrosión de armaduras por filtración

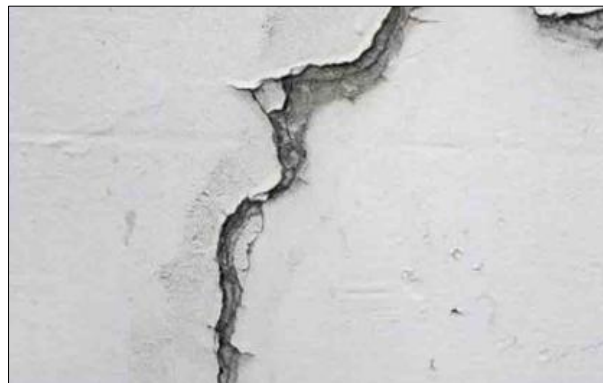
Figura 7

La penetración accidental en muros puede originarse en la colocación de líneas de agua en zonas con riesgo de congelación durante el diseño, en el uso incorrecto de tornillos al instalar tuberías en muros durante la construcción, o en la falta de mantenimiento y detección de filtraciones durante la operación y mantenimiento.

Los daños más comunes en la estructura de un edificio
