**Conectividad marginada: análisis territorial de una  
vía secundaria en México. Caso Pochutla-Huatulco,  
Oaxaca**

**Marginalized Connectivity: Territorial Analysis of a Secondary  
Road in Mexico. The Case of Pochutla-Huatulco, Oaxaca**

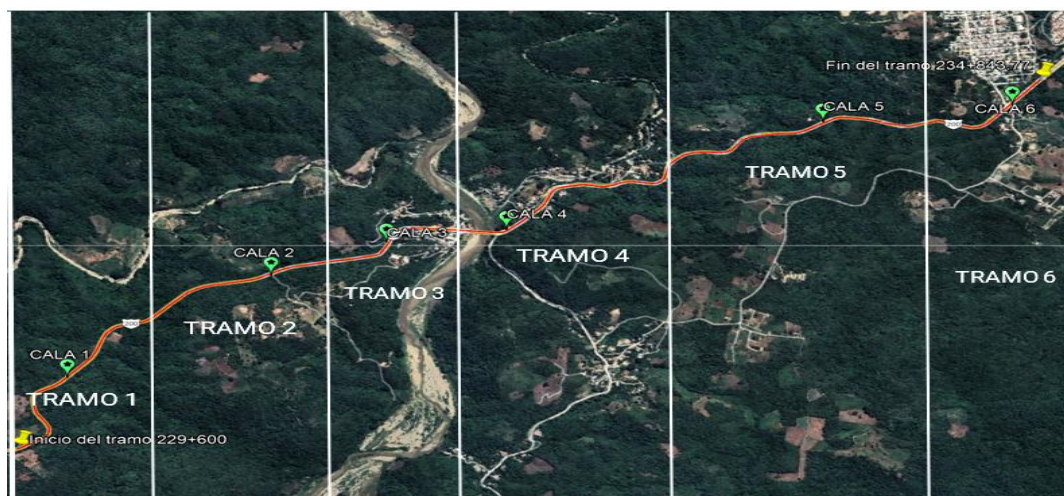
**Figura 5**

*Esquema de sectorización vial y puntos de muestreo de calas destructivas*

**Descripción:** Representa la división del tramo en sectores para el análisis y localización precisa de los puntos de estudio estructural.

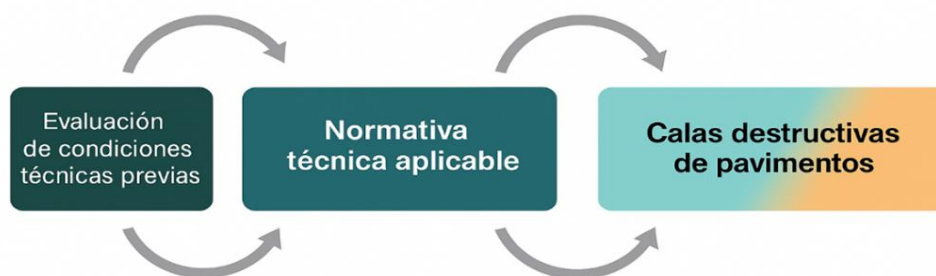
**Figura 6**

*Esquema de diagnóstico técnico estructural en campo aplicado en la vialidad*

**Descripción:** Detalla el proceso de calas destructivas, muestreo de materiales y pruebas estructurales in situ utilizadas para el análisis técnico.

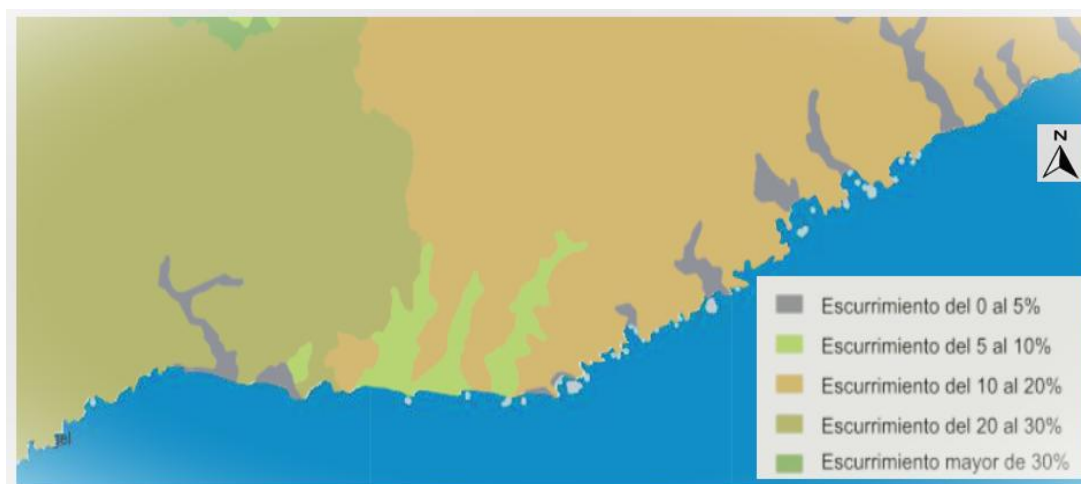
**Figura 9**

El modelo de vulnerabilidad hídrica combina criterios como pendiente, cobertura impermeable, presencia de fallas superficiales y densidad edificada adyacente, mediante un análisis multicriterio georreferenciado. Los resultados permiten ubicar los segmentos de la vialidad con mayor exposición a escurrimientos concentrados, lo cual compromete tanto la durabilidad estructural como la seguridad vial.

*Modelo de vulnerabilidad hídrico- (SIG multicriterio)*

**Descripción.** Visualiza el grado de vulnerabilidad hídrica del entorno vial, útil para entender riesgos asociados al deterioro estructural. En su elaboración se incluyeron variables como pendiente, proximidad a cauces naturales, zonas de acumulación y cobertura impermeable. El resultado permite priorizar intervenciones estructurales y de drenaje en zonas expuestas a escurrimientos intensos.

Implementación de drenaje urbano sostenible (SUDS): Integrar elementos como cunetas verdes, zanjas de infiltración o pozos de captación, con especial prioridad en T3 y T5.
