Desempeño operativo y resiliencia climática en terracerías del Frente 4 del tren AIFA-Pachuca

**Operational Performance and Climate Resilience in Earthworks of
Front 4, AIFA-Pachuca Railway**

Se analizó el desempeño operativo de las terracerías del Frente 4 del tren AIFA–Pachuca durante la temporada de lluvias de 2025. El objetivo fue identificar los factores que afectaron la continuidad productiva y proponer ajustes técnicos y logísticos para mejorar la ejecución de plataformas y terraplenes ferroviarios. Se empleó un enfoque aplicado, no experimental y descriptivo, sustentado en la observación directa, bitácoras de campo, registros operativos, el control de acarreo y la revisión de procedimientos de compactación y calidad. Se examinaron el suministro de material, la respuesta de la maquinaria pesada, la transitabilidad de los caminos de acarreo y la recuperación operativa tras eventos de lluvia. Los resultados mostraron que la saturación de caminos, la interrupción del acarreo y los tiempos muertos por reabastecimiento redujeron el rendimiento real respecto del programado; no obstante, el saneamiento oportuno de los accesos, la redistribución del equipo y la descentralización d

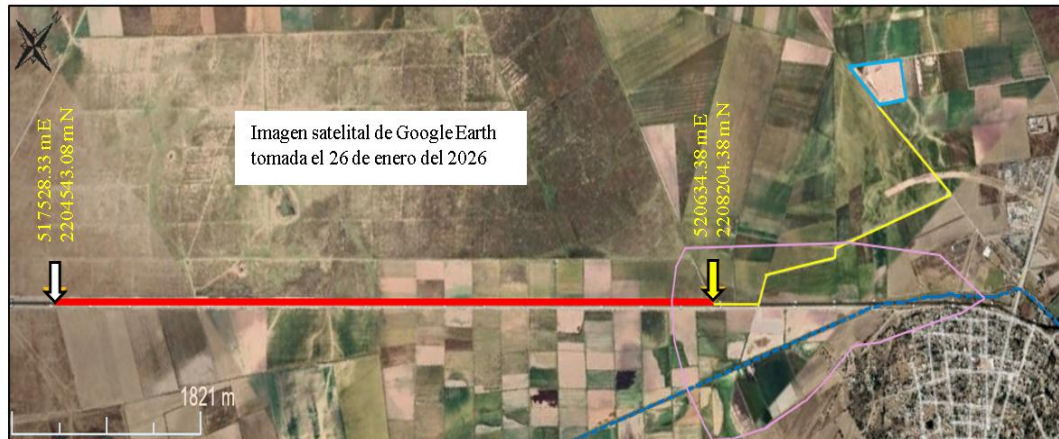
Ubicación georreferenciada del Frente 4 en el tramo Téllez, línea AIFA–Pachuca

Nota: La figura muestra la localización espacial del Frente 4 dentro del tramo analizado, entre los PK 37+250.00 y 42+050.00, así como los elementos operativos relevantes para interpretar la vulnerabilidad del frente ante la lluvia y los problemas de transitabilidad.

La localización del tramo analizado contribuyó a explicar parte de la vulnerabilidad observada. La Figura 2 sitúa espacialmente el Frente 4 dentro del tramo Téllez de la línea AIFA–Pachuca, mientras que la Figura 3 precisa la simbología del mapa utilizado para interpretar los ejes, los caminos de servicio, el banco de material y las zonas con susceptibilidad a la afectación.

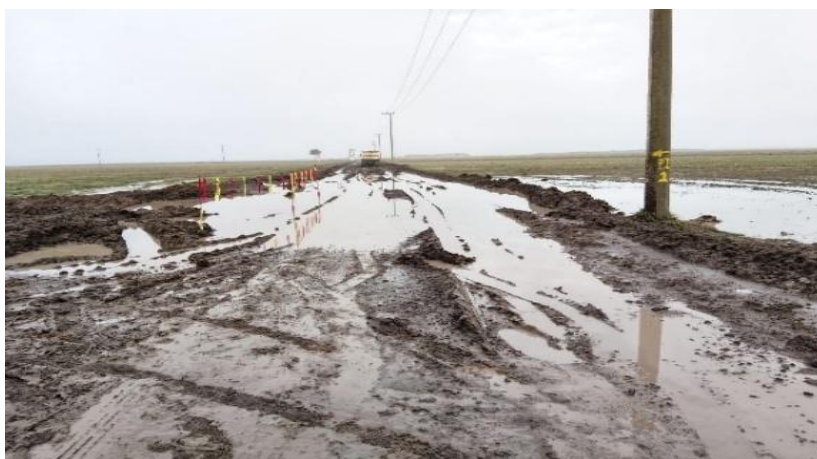
Figura 4

Frente 4 operando en condiciones húmedas durante la lluvia del 2 de junio

Nota: La imagen ilustra el efecto inmediato de los escurrimientos superficiales sobre el camino de servicio, evidenciando la pérdida de tracción y la afectación de la compactación. Permite visualizar el entorno operativo real y subraya la importancia de los protocolos de respuesta rápida.

Las figuras 4 y 5 ilustran visualmente esas condiciones húmedas de operación. Ambas imágenes documentan la pérdida de tracción, el deterioro del acceso y el ambiente operativo restrictivo bajo la lluvia. Su valor en los resultados radica en evidenciar que las interrupciones descritas en el texto no fueron supuestos analíticos, sino condiciones efectivamente observadas en campo. Las imágenes refuerzan la interpretación de que la producción del frente estuvo fuertemente condicionada por el estado de los caminos de acarreo y por la capacidad de reacción del equipo técnico ante la degradación del entorno de trabajo inmediato.

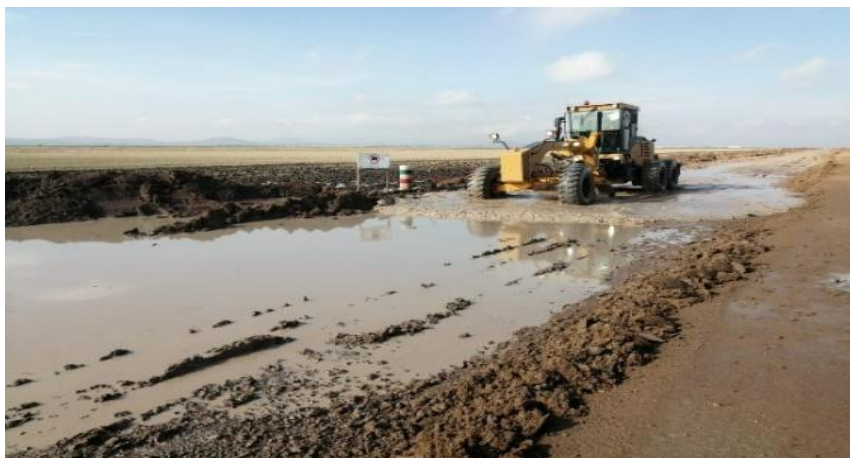
Figura 5

Afectación del acceso operativo y pérdida de transitabilidad en el Frente 4 durante la lluvia del 2 de junio

Explicación: La imagen ilustra el efecto inmediato de los escurrimientos superficiales sobre el acceso al frente activo, evidenciando la pérdida de tracción y la afectación de la compactación. Permite visualizar el entorno operativo real y subraya la importancia de los protocolos de respuesta rápida.
